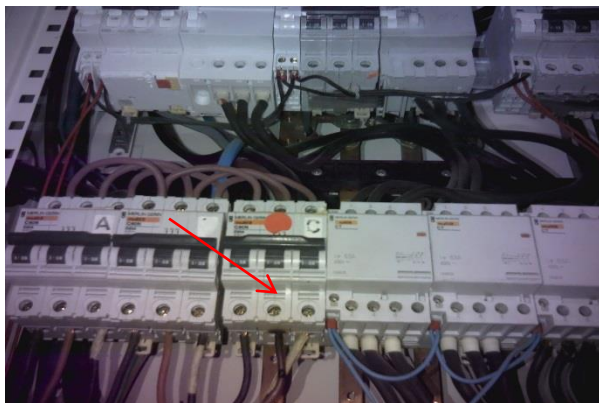
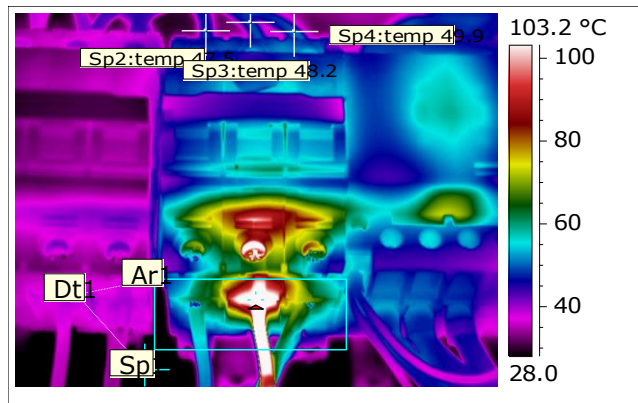
DÉSIGNATION		N°FICHE			PRIORITÉ		
LOCALISATION		E1			1		
STOCKAGE / LOCAL CHARGEUR							
EMPLACEMENT		CHARGE ESTIMÉE (%)	INTENSITES (A)				
TD PRINCIPAL		%	N	PH1	PH2	PH3	I nominale
ÉQUIPEMENT		100	-	-	-	-	-
DEPART C							
L'INTENSITÉ A-T-ELLE ÉTÉ MESURÉE ?		NON	SI NON, POURQUOI ?		RISQUE

T°C maximale observée (Tmax)	T°C ambiante du local	T°C ambiante de l'équipement	Delta T°C Tmax-Tamb équip
142.5 °C	24.0 °C	26.7 °C	115.9 °C
Distance prise de vue	Emissivité	Angle de l'objectif	Date
0.5	0.85	25°	30/05/2023

Nous observons un échauffement au niveau de la phase 2 en aval du disjoncteur C.

Cet échauffement est dû à un problème de connexion.

CHANGER LE DISJONCTEUR, RACCOURCIR LES CONDUCTEURS ET RESSERRER CONVENABLEMENT LES BORNES.

Action apportée : **disjoncteur changé et conducteurs raccourcis**
Date : **30/05/2023** **SEBASTIEN DUCROÇQ**

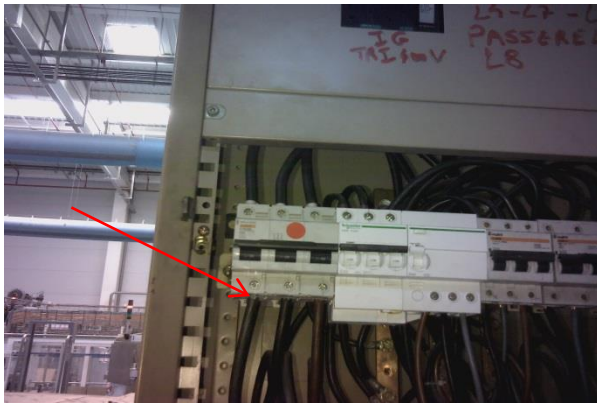
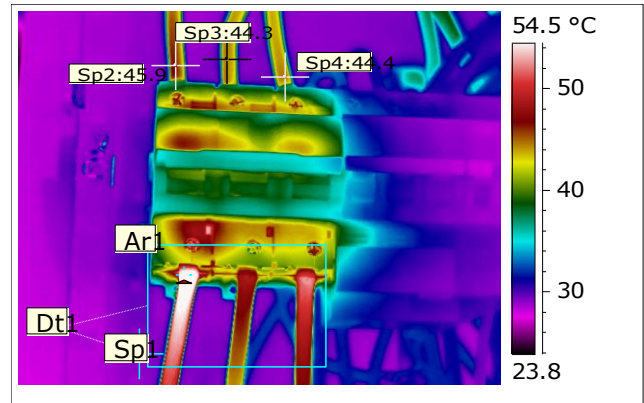
T°C maximale observée (Tmax)	T°C ambiante du local	T°C ambiante de l'équipement	Delta T°C Tmax-Tamb équip
58.1 °C	27.0 °C	29.2 °C	28.9 °C
Distance prise de vue	Emissivité	Angle de l'objectif	Date
0.5	0.85	25°	06/06/2023

Nous observons un échauffement au niveau des phase 1 et 3 en aval du disjoncteur multiligne.

Ces échauffements sont dus à des problèmes de connexion.

VERIFIER LES BORNES DU DISJONCTEUR ET LES CONDUCTEURS ET RESSERRER CONVENABLEMENT.
