SECTEUR	PRESSE 1506	DATE DE MESURE	25/11/2021	URGENCE	
				INTERVENTION	
MACHINE	MOTEUR CHAUFFE 3	INTERVENANT	M. CARON

SECTEUR	PRESSE 1506	DATE DE MESURE	25/11/2021	URGENCE	
				INTERVENTION RAPIDE	
MACHINE	DEPOUSSIÉREUR N°1 COTE 1506	INTERVENANT	M. CARON

SECTEUR	BOBINEUSE HANSEN	DATE DE MESURE	02.02.2023	URGENCE	
MACHINE	ENTRAINEMENT RP1	INTERVENANT	M. CARON	INTERVENTION	
MATÉRIEL	MOTEUR	RÉDIGÉ PAR	M. GUERIN

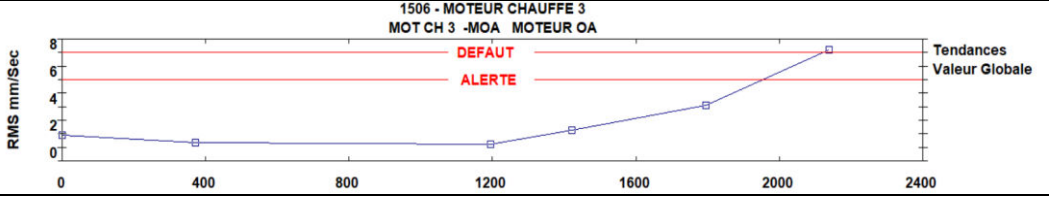
TENDANCE MOTEUR

COMMENTAIRE	Nous observons une évolution du fondamental de la fréquence de rotation du moteur : présence de balourd.
CONCLUSION	PROCEDER A UNE REVISION DU MOTEUR.

MOTEUR			
	ARRIERE		AVANT	
	Vertical	Axial	Vertical	Horizontal
Valeur globale (mm/s)	●	8,2	●	7,6
Basses fréquences (mm/s)	●	●	●	●
Fondamentale (mm/s)	●	8,2	●	7,5
Désalignement	●	●	●	●
Jeu / roulement (mm/s)	●	●	●	●
Harmoniques 9 - 25 (mm/s)	●	●	●	●
Harmoniques 25 - 75 (mm/s)	●	●	●	●
Hautes fréquences (G's)	●	●	●	●
Graissage (G's)		●		●

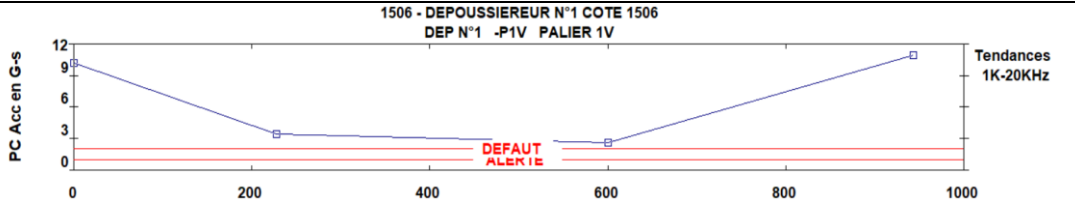
TENDANCE MOTEUR

COMMENTAIRE	<p>Nous observons des très élevés des paramètres hautes fréquences et des niveaux Peakvue : important problème de lubrification. Nous observons également la présence en basses fréquences d'une famille de roulement à l'ordre 5.19, les niveaux sont élevés : état de dégradation avancé des roulements. Nous observons le fondamental de la fréquence de rotation de la turbine : présence d'un déséquilibre.</p>
CONCLUSION	<p>PROCEDER A UN CHANGEMENT DES PALIERS COMPLETS, A UN NETTOYAGE ET A UN EQUILIBRAGE 3 AXES DE LA TURBINE LE PLUS TOT POSSIBLE.</p>

MOTEUR				PALIERS			
	Arrière		Avant		Position 1		Position 2	
	Vertical	Axial	Vertical	Horizontal	Vertical	Horizontal	Vertical	Horizontal
Valeur globale(mm/s)	●	●	●	7,7	●	8,4	●	8,8
Basses fréquences(mm/s)	●	●	●	●	●	●	●	●
Fondamentale (mm/s)	●	●	●	7,6	●	●	●	8,1
Désalignement	●	●	●	●	●	●	●	●
Jeu / roulement (mm/s)	●	●	●	●	2,8		●	●
Harmoniques 9 - 25 (mm/s)	●	●	●	●	1,9	3,1	●	●
Harmoniques 25 - 75 (mm/s)	●	●	●	●	3,8	5	2,6	3
Hautes fréquences (G's)	●	●	●	●	11	10,2	3,5	2,6
Graissage (G's)		●		●	8,6		2

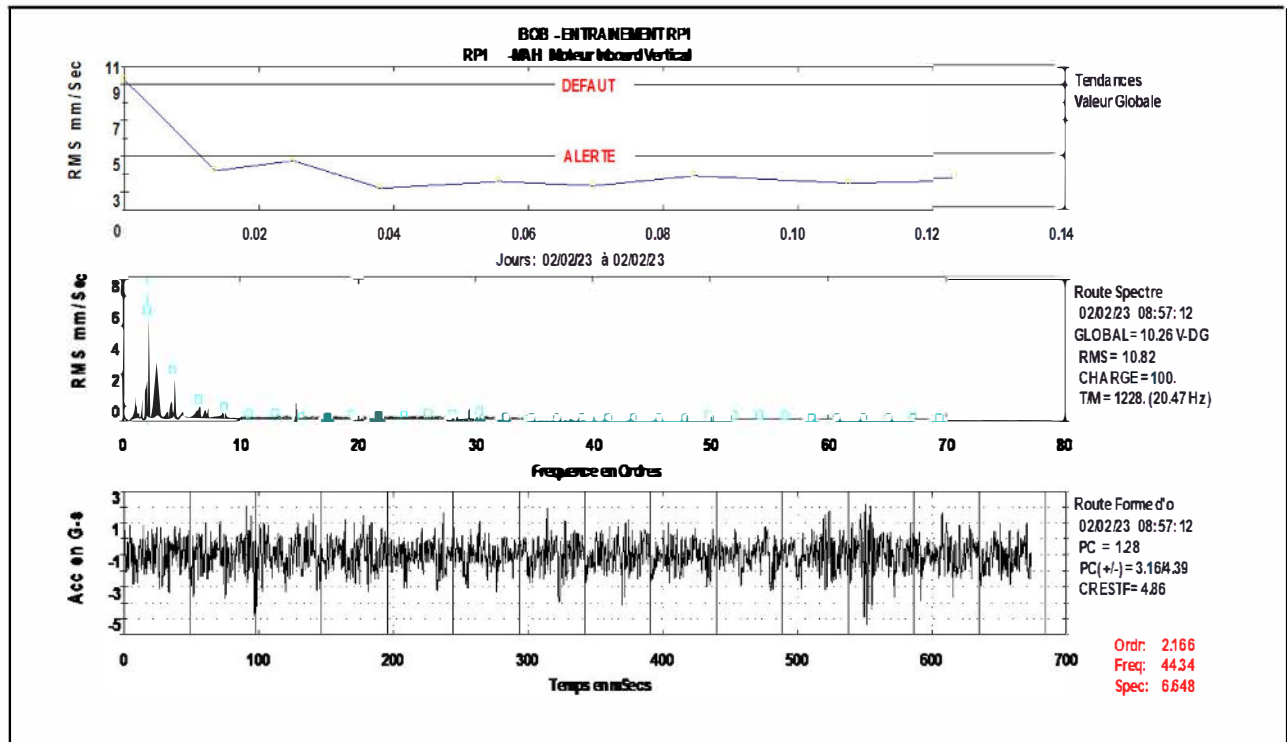
Nous observons sur la première mesure (vitesse bobineuse 1200m/min) la présence d'harmoniques à 44Hz et 88Hz en défaut sur les différents points enregistrés. Les niveaux sont certainement amplifiés par un phénomène de résonance car nous pouvons constater des niveaux corrects pour les autres points de mesure à des vitesses plus élevés. Pas de déséquilibre moteur, pas de défaut de lubrification et pas de marquage de roulement.

PREVOIR DE REFAIRE LE MASSIF BETON ET REPRENDRE CONVENABLEMENT LA FIXATION DE LA PLAQUE FERAILLE DU CHÂSSIS LORS DU PROCHAIN ARRÊT ANNUEL. MESURE COMPLEMENTAIRE APRES TRAVAUX AFIN DE SUIVRE L'EVOLUTION DES NIVEAUX.
